# 手賀沼湖岸堤整備事業における 平成29年度の工事について

平成29年7月1日  
千葉県 柏土木事務所

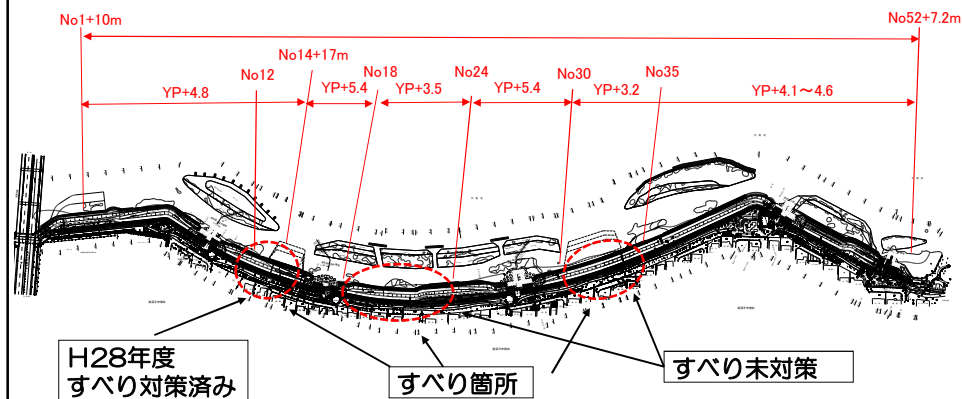
### 2-2 すべりの発生

地質調査に基づき地盤改良を行い、安全率を確保したうえで、盛土工事を実施したが、部分的に期待した効果が得られず、沼側へのすべりが発生した。

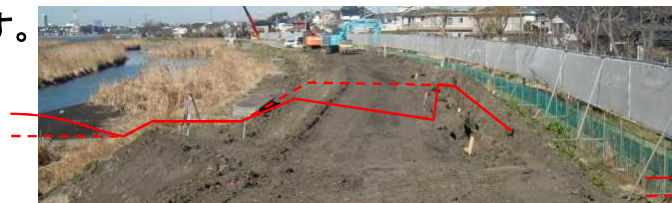
しかし、実際に沼側へのすべりが発生していることから、土質試験では把握できない、経年にわたる沼地特有の堆積環境(水流の変化が大きい場合、同じ地層であっても土粒子の堆積面に乱れが生じる可能性がある。)により、部分的な強度低下があったと推測されます。

— すべり後の形状  
- - - すべり前の形状

再度ボーリング調査を行い、土質試験を実施。結果は、安全率が確保できていた。

土質試験の結果から、すべりの原因を解明することは困難な状況。

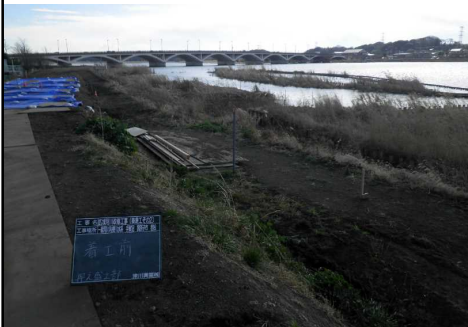
No.13付近の押さえ盛土着工前

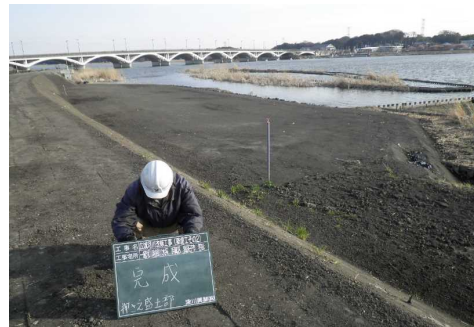
No.13付近の押さえ盛土完成

平成28年度にも実施したNo.13付近と同様に押さえ盛土を実施します。
